CROLLO WTC 7: EVIDENZE

Di Steven E. Jones.

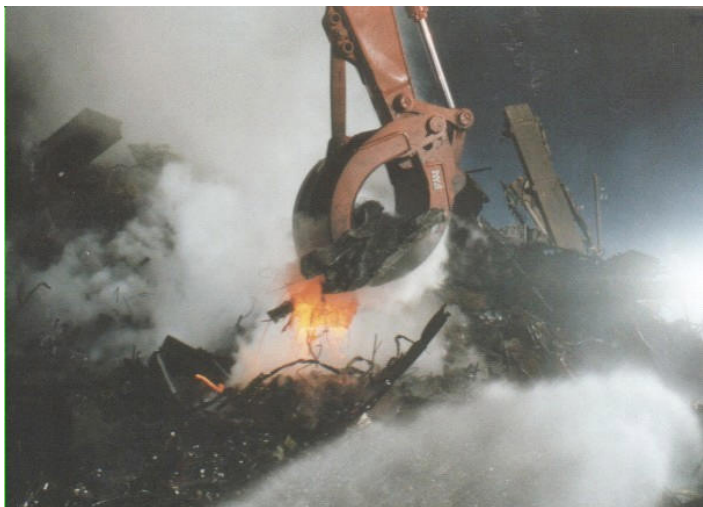
Questa fotografia sopra mostra la rimozione di parte del metallo rovente dalle rovine della Torre Nord sedici giorni dopo il

settembre. Nota il colore della parte inferiore del metallo estratto questo ci dice molto della temperatura del metallo e ci offre importanti indicazioni riguardo la sua composizione, come vedremo. Adesso vi invito a considerare il collasso del palazzo di 47 piani, il WTC 7, che non fu colpito da un aereo, come base per una ulteriore discussione. Questo è l'edificio prima e come si presentava l'11 settembre:

Comunque, anche senza un'analisi diretta dell'elemento, possiamo escludere alcuni metalli sulla base degli elementi disponibili. La [fotografia](#) in alto mostra un bel pezzo delle scorie roventi estratte a ground zero. La parte più calda è quella inferiore, che è la parte più profonda delle scorie, e il metallo si vede giallo-rovente, sicuramente oltre l'incandescente rosso-ciliegia. La tabella successiva (vedi [qui](#) per approfondimenti) fornisce i dati riguardanti le temperature di fusione di piombo, alluminio, acciaio strutturale e ferro, insieme alle misure approssimative delle temperature del metallo secondo il colore:

Vediamo dalla [fotografia](#) in alto che il metallo, dopo ben sedici giorni dal crollo, ha ancora una incandescenza tra il salmone e il giallo (845 - 1080 °C). Questa temperatura, di gran lunga troppo elevata per essere stata causata da un qualsiasi incendio, è ben oltre quella di fusione del piombo e dell'alluminio; pertanto, questi metalli possono essere sicuramente esclusi in quanto sarebbero diventati liquidi a temperature molto più basse (rosso-ciliegia o meno). Allora, i campioni osservati potrebbero essere o acciaio (derivante dall'edificio) o ferro (derivante dalla reazione alla termite) o una combinazione di entrambi. Ulteriori immagini del metallo incandescente potrebbero fornire maggiori informazioni e un progresso nella ricerca.

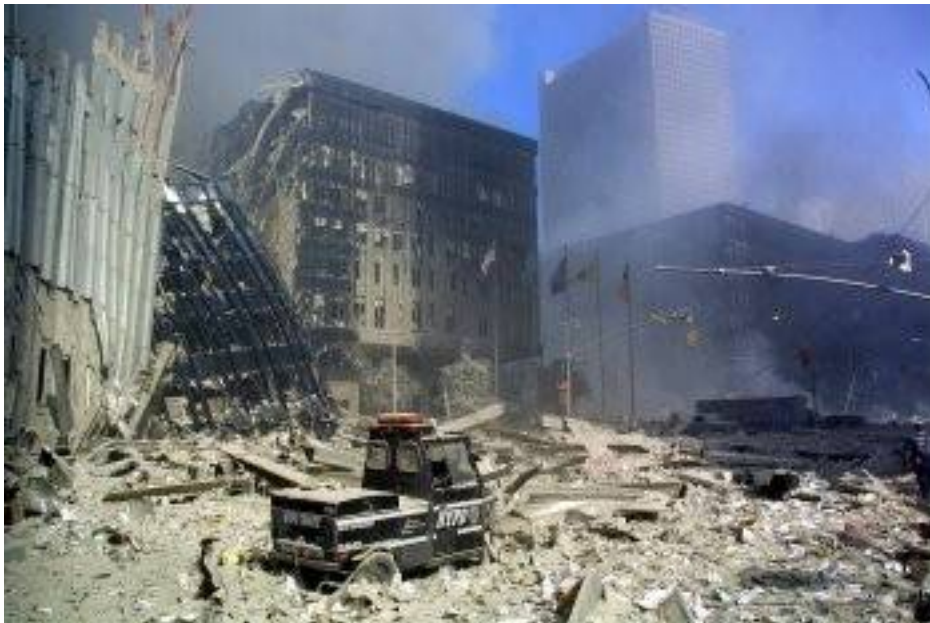
Questo è il WTC 7 il pomeriggio dell' 11 settembre, dopo il crollo delle Torri. Il WTC 7 è il grattacielo alto sullo sfondo a destra. Si può notare che è ancora del tutto intatto e che non ha riportato danni dai crolli delle Torri:
